# BELZONA ВОССТАНАВЛИВАЕТ НАСОС ВОДЯНОГО ОХЛАЖДЕНИЯ

ID: 5043

Главный циркуляционный водяной насос на НПЗ

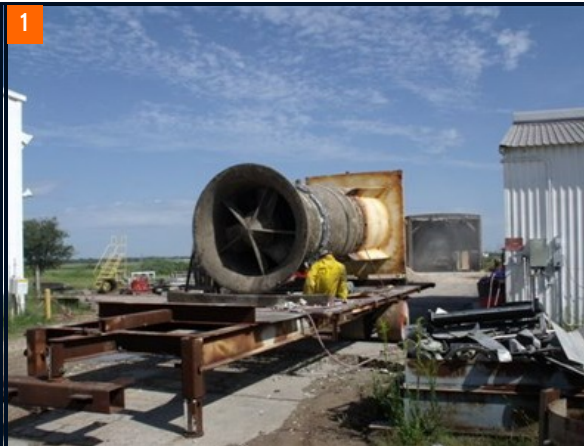
1. Циркуляционный насос водяного охлаждения 2. Поврежденный всасывающий патрубок 3. Рабочее колесо после нанесения покрытия Belzona 1341 вместе с восстановленным и покрытым всасывающим патрубком 4. Нагнетательный патрубок насоса после нанесения покрытия Belzona 1341

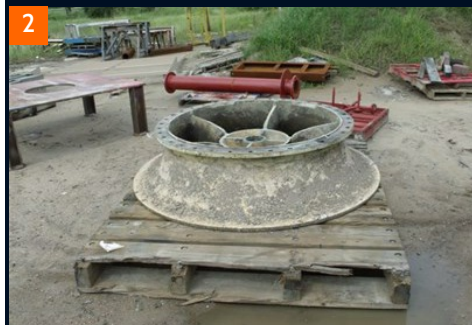
Вследствие многолетнего воздействия коррозии, эффективность работы насоса ухудшилась

Ремонт был выполнен в соответствии с Системными листовками Ноу-Хау СЕР-1 и -3. Все поверхности, подверженные коррозии, были восстановлены с помощью Belzona 1111. После восстановления поверхности, покрытие Belzona 1341 было нанесено двумя слоями
