# BELZONA ВОССТАНАВЛИВАЕТ ТРУБНЫЕ РЕШЕТКИ ТЕПЛООБМЕННИКА

ID: 5044

Трубные пластины теплообменника на химическом заводе

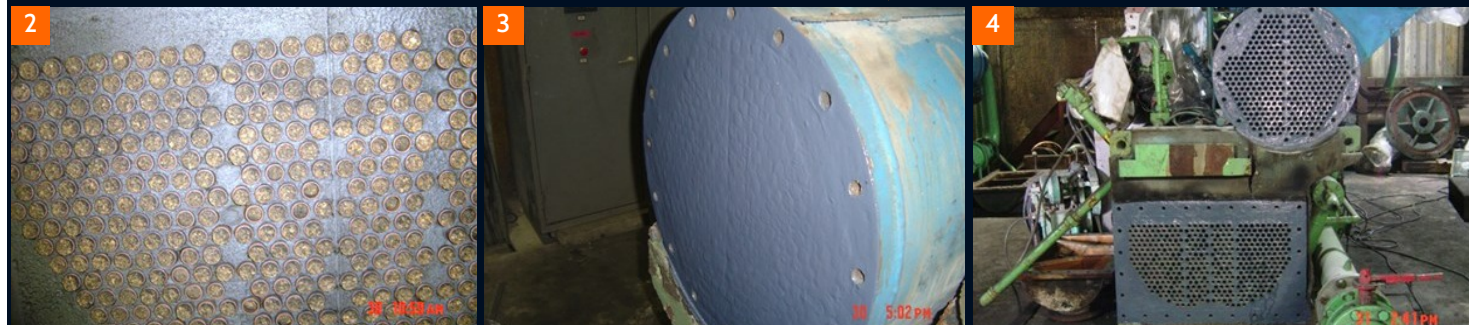
1. Пораженная ржавчиной трубная решетка 2. Решетка после абразивоструйной очистки 3. Первый слой покрытия Belzona 1321 4. Завершенный ремонт, пробки были удалены из решетки.

Применение было выполнено в соответствии с Belzona Системной Листовкой HEX-1 & -3
