# BELZONA ЗАЩИЩАЕТ УСТАНОВКУ АМИНОВОЙ ОЧИСТКИ

ID: 5045

Установка аминовой очистки (Дигликольамин), работающая при температуре 115°C

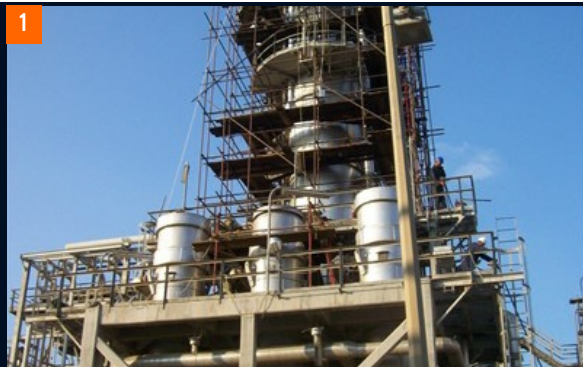
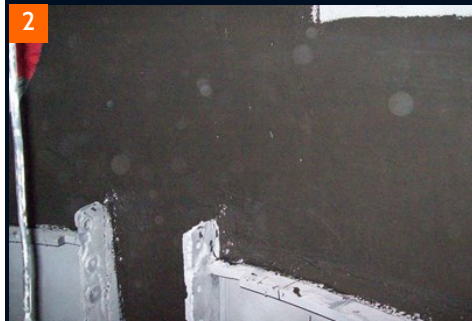
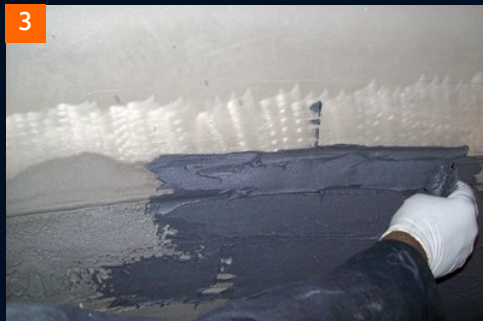
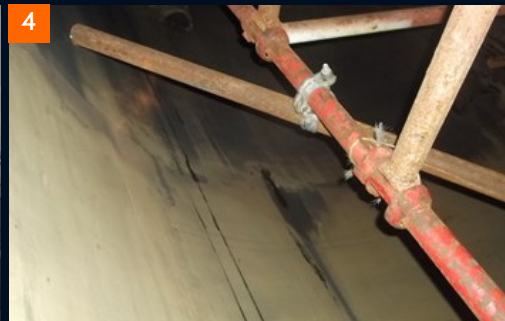
Коррозия привела к утоньшению стенок, что привело к вынужденной остановке производства

1. Общий вид колонны 2. Нанесение Belzona 1511 на предварительно пескоструйно обработанную поверхность 3. Завершенный ремонт после инспекции на точечные дефекты 4. Инспекция оборудования после трех лет в эксплуатации

Применение было выполнено в соответствии с Системной Листовкой Noy Hay TCC-5

Belzona предложила продукт для защиты оборудования, работающего под воздействием химических процессов, проходящих при высоких температурах, от коррозии. Металлическая облицовка не могла быть выполнена по причине короткого промежутка времени, отведенного на остановку оборудования. Осмотр после трех лет использования показал, что защитное покрытие находилось в отличном состоянии
