# BELZONA ГЕРМЕТИЗИРУЕТ РЕЗЕРВУАР ДЛЯ ХРАНЕНИЯ БЕНЗИНА

ID: 5046

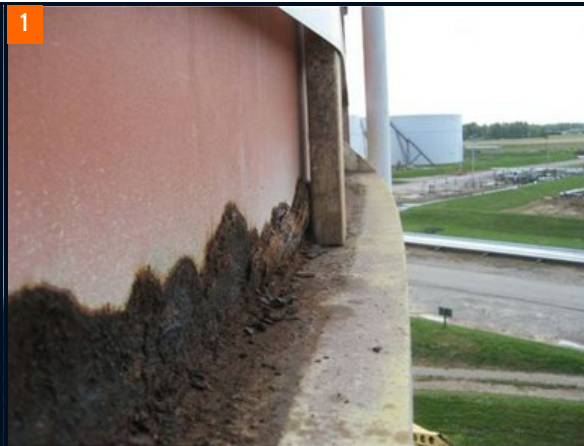
Вода собиралась на большом поясе жесткости, вызывая обширную коррозию

1. Большая область коррозии 2. Серьезность коррозионного повреждения 3. Использование крана позволяет получить доступ к ремонтной зоне 4. Оконченный ремонт
