# ХОЛОДНОЕ ПРИКЛЕИВАНИЕ ПЛАСТИН BELZONA ВОССТАНАВЛИВАЕТ РЕЗЕРВУАР- ОТСТОЙНИК

ID: 5048

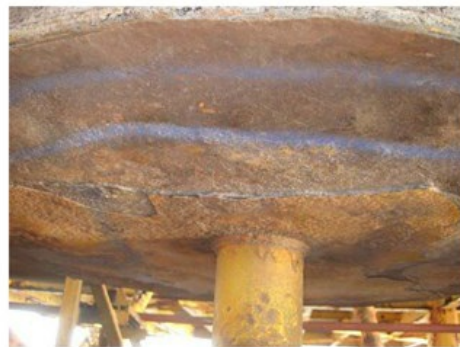
1

Воздействие окружающей среды и нефтегазовых процессов привело к сильной коррозии дна резервуара - отстойника. Результатом повреждения стали дефект утоньшения стены и сквозные дефекты

Днище резервуара-отстойника разрушено вследствие внешней коррозии

1. Поврежденное коррозией днище резервуара 2. Днище резервуара после пескоструйной обработки 3. Новое днище размещено по месту 4. Приклеивание завершено

Применение было выполнено в соответствии с Системной Листовкой Ноу-Хау GSS-10. Днище резервуара было восстановлено методом холодного приклеивания заранее изготовленных пластин с помощью Belzona 1121 (Super XL Metal)
