# ПОДВЕРЖЕННЫЙ КОРРОЗИЕЙ ТРУБОПРОВОД ТЕПЕРЬ В ПРОШЛОМ С ПОМОЩЬЮ BELZONA 5851 (HA-BARRIER)

ID: 5051

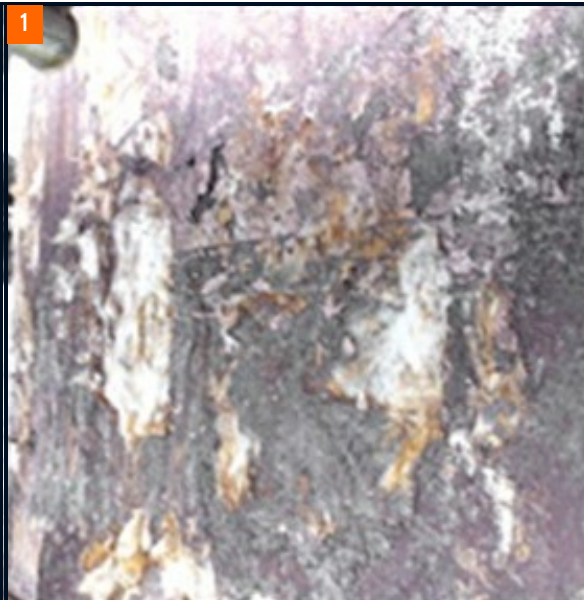
Трубопровод и колонны, подверженные коррозии

1. Коррозия поверхности перед нанесением материала. 2. & 3. Belzona 5851 (HA-Barrier) легко наносится на горячую поверхность кельмой, кистью или распылителем

Подготовка поверхности была проведена с помощью высоконапорной гидроструйной очистки. Belzona 5851 (HA-Barrier) наносился непосредственно на горячий трубопровод, который постоянно находился в эксплуатации
