# BELZONA ПОВТОРНО РЕМОНТИРУЕТ ПРОТЕКАЮЩУЮ ТРУБУ

ID: 5052

Трубопровод водяного охлаждения

Электростанция, Уэльс

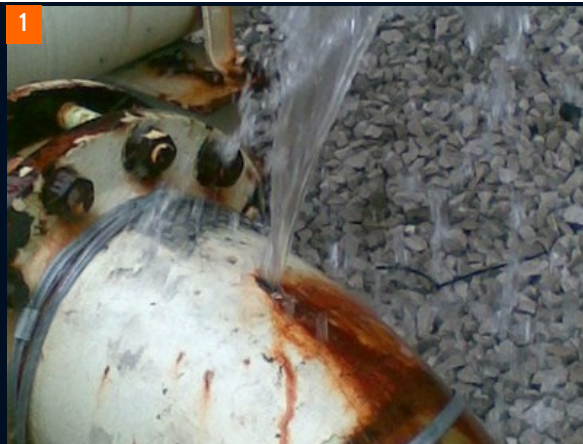
Протекающая труба ухудшала эффективность системы охлаждения. Ремонт должен быть выполнен на месте без остановки эксплуатации трубы и в очень короткий срок. Примыкающая часть трубы ранее была восстановлена с помощью Belzona

1. Протекающая труба 2. Завершение обертывания трубы с Belzona 1111 с целью устранения течи 3. Завершенное применение, защищенное с помощью Belzona 1341 4. Обратите внимание, предыдущий ремонт расположен под предыдущим

Применение было выполнено в соответствии с Системной Листовкой Ноу-Хау VPF-11a. После того, как течь была временно остановлена с помощью Belzona 9611 (ES Metal) (прежде именуемый 1291), был применен Belzona 1221 для обеспечения дополнительной прочности перед пескоструйной очисткой и обертыванием трубы, используя Belzona 1111. Затем Belzona 1341 был нанесен сверху, чтобы защитить поврежденную часть трубы от коррозии
