# РЕМОНТ ГАЗОВОГО ТРУБОПРОВОДА С ПОМОЩЬЮ СИСТЕМЫ BELZONA SUPERWRAP

ID: 5053

18-дюймовый трубопровод транспортировки природного газа

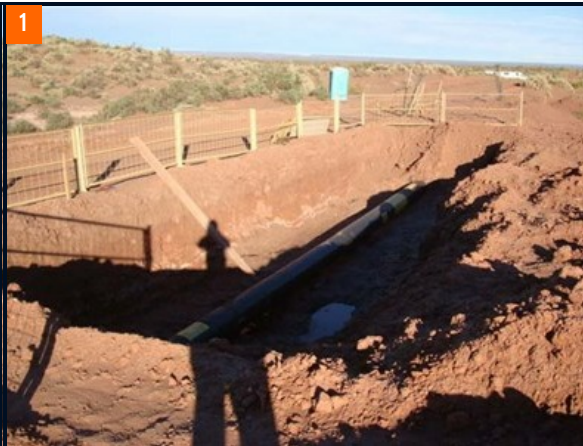
Потеря толщины стенки газового трубопровода вследствие внутренней коррозии. Дефект тонкой стенки обнаружен на участке трубопровода размерами 5,32см x 6,09 см x 0,63 см

1. Вид газового трубопровода 2. Подготовка поверхности методом беспылевой сухой абразивоструйной очистки 3. Нанесение продукта на повреждённую часть трубопровода 4. Завершённый ремонт
