# BELZONA ПРЕДЛАГАЕТ ХОЛОДНЫЙ РЕМОНТ ТРУБОРОВОДА

ID: 5054

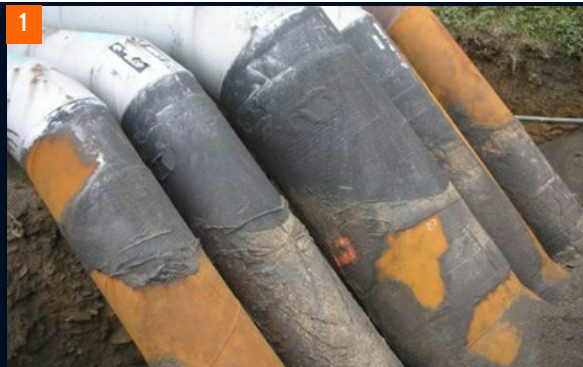
Предыдущее покрытие прослужило недолго, а также слишком сильная внешняя коррозия трубопровода

1. Повреждение предыдущего покрытия 2. Ремонт с помощью Belzona 1121 и армирующей ленты 3. Дополнительная защита от коррозии обеспечена с использованием покрытия Belzona 5811 4. Завершенный ремонт
