# ГЕРМЕТИЗИРУЮЩИЙ УПЛОТНИТЕЛЬ BELZONA ПРОХОДИТ ТЕСТ КИСЛОТОЙ

ID: 5060

Технологическая колонна

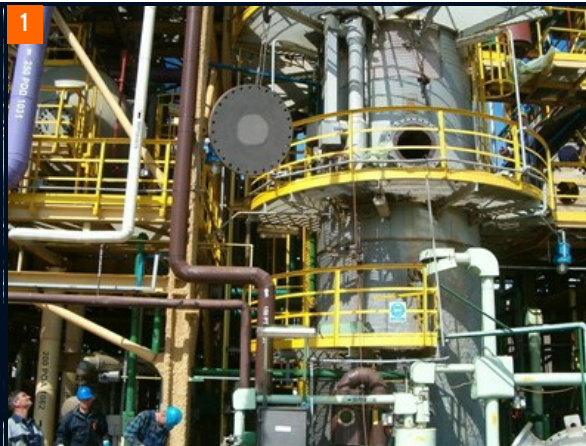
Колонна, содержащая кислоты, трихлоруксусный альдегид и трихлорэтан, температура которых варьируется от 20°C до 100°C и защищена с помощью ламината, укрепленного графитовым волокном. Эта облицовка также дополнительно защищена кислотоупорными кирпичами. В первый год работы выяснилось, что герметизация смотровых колодцев после их открытия во время профилактического осмотра не возможна, поэтому оборудование нуждалось в соответствующей защите

1. Вид на колонну 2. Установка кислотоупорных кирпичей с помощью Belzona 4181 3. Завершенный ремонт с помощью Belzona 4181 4. Завершенный ремонт с помощью Belzona 4181
