# BELZONA MACHT PORÖSES MAUERWERK WETTERFEST

ID: 5084

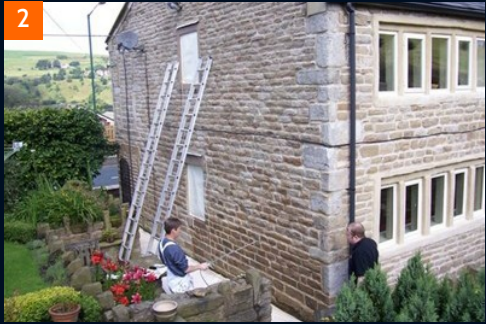
Das Haus wurde kürzlich renoviert und außen sandgestrahlt. Dieser Vorgang entfernte die Abdichtungseigenschaften des Mauerwerks, was ein Eindringen von Feuchtigkeit in das Haus zur Folge hatte.

1. Ansicht der Immobilie
2. Abgeklebte Fenster und fertig zum Beschichten
3. Belzona 5122 mit Spritzeinheit
4. Während der Anwendung

Die Anwendung wurde gemäß dem Belzona Know-how System Infoblatt WPA-8 durchgeführt.
