# BELZONA DENKMALGESCHÜTZTES GEBÄUDE RESTAURIERT

ID: 5085

Sandsteinfensterrahmen und Dachkanten an einem Friedhof-Gebäude (Baujahr ca. 1912).

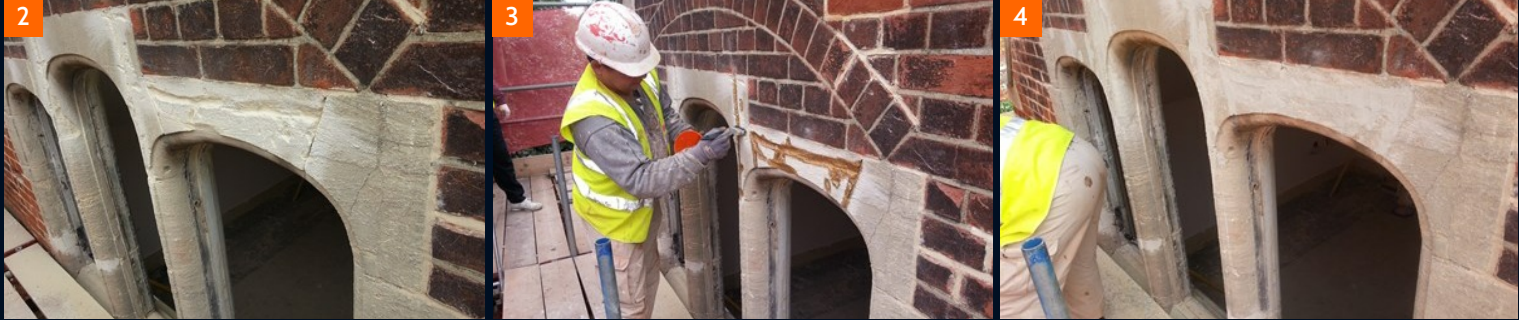
Die Sandsteinfensterrahmen und Dachkanten wurden aufgrund langjähriger Wetterschäden angegriffen und sind rissig geworden.

1. Sandstein-Fenster vor der Reparatur
2. Vorbereitete Oberfläche
3. Belzona 4911 TX Grundierung der vorbereiteten Bereiche
4. Bereiche mit Belzona 4141 wiederaufgebaut (Steinfarben)

Die Anwendung wurde gemäß dem Belzona Know-how System Infoblatt WPA-4 und WPA-6 durchgeführt. Nach dem Entfernen der verwitterten und gebrochenen Bereiche des Sandsteins, wurde Belzona® 4141 Magma Build verwendet, um den Sandstein auf das ursprüngliche Profil wiederherzustellen.
