# BELZONA ЗАЩИЩАЕТ ВНУТРЕННИЕ И НАРУЖНЫЕ ПОВЕРХНОСТИ

ID: 5108

Кислотный резервуар для инжектирования в нефтяные скважины

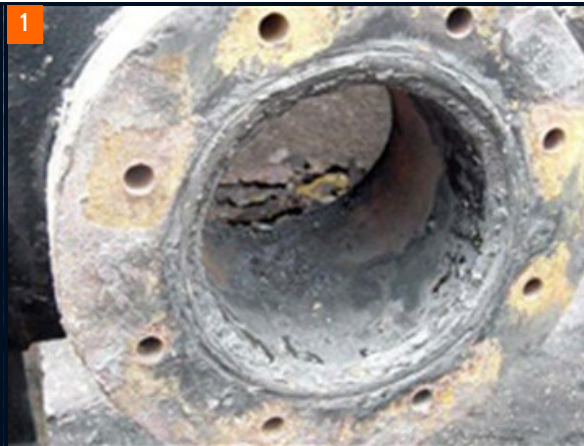
Возникновение внутренней коррозии в результате контакта с 30-36% соляной кислотой, интенсивная коррозия на стенах, патрубках, соединительных деталях резервуара. Внешние поверхности резервуара повреждены атмосферной коррозией

1. Интенсивность коррозионных повреждений в результате воздействия соляной кислоты в сочетании с углеводородами и нагревом. 2. Сливные патрубки, покрытые Belzona 4311 или Belzona 4341 в зависимости от рабочей температуры. 3. Инспекция на наличие точечных дефектов было проведено на поверхности покрытия Belzona. 4. Внешний вид резервуара с нанесённым покрытием Belzona 6111/Belzona 5111

Разрушение покрытия из винилового эфира ставило клиента перед необходимостью останавливать эксплуатацию резервуаров каждые 4-6 месяцев. Применение решений Belzona позволило восстановить поврежденные участки с Belzona 1111. В зависимости от рабочей температуры резервуара, либо Belzona 4311, либо Belzona 4341 были использованы в качестве защитного покрытия. Продукты Belzona 6111/5111 были использованы для защиты внешних поверхностей резервуара
