# BELZONA ВОЗВРАЩАЕТ В ЭКСПЛУАТАЦИЮ ТРУБОПРОВОДНЫЙ СКРЕБОК

ID: 5111

## ПРОБЛЕМА

Износ резинового слоя задней части скребка становится причиной дисбаланса скребка

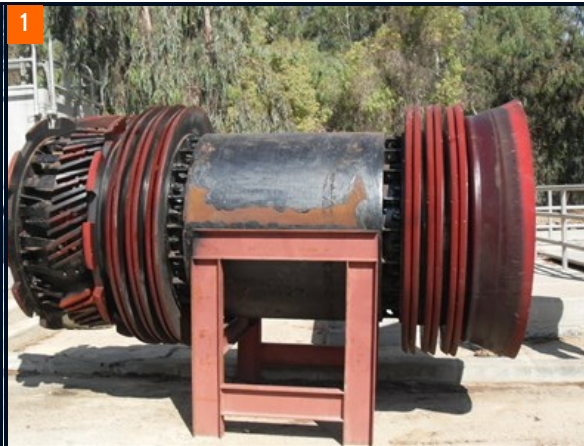
1. Общий вид скребка 2. Вид изношенного участка 3. Восстановление поверхности с использованием продукта Belzona 2111 4. Инженер, отвечающий за нанесение продукта, производит осмотр поверхности после завершения применения
