# BELZONA ЗАЩИЩАЕТ КОНТАКТНЫЙ РЕЗЕРВУАР

ID: 5112

Контактный резервуар для завершающей обработки хлором на муниципальном заводе по переработке сточных вод

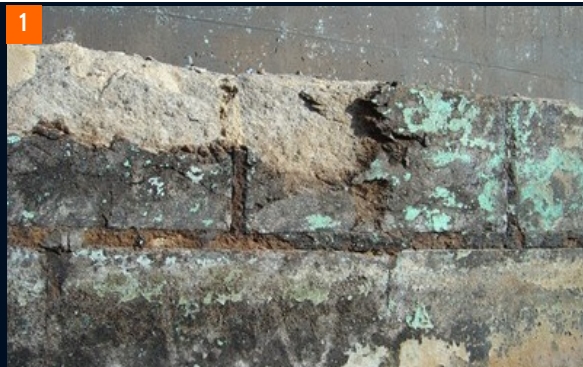
Пары гипохлорита натрия повредили бетонные стены над ватерилинией. Предыдущее покрытие из недорогостоящего материала разрушилось под влиянием агрессивной химической среды

1. Поврежденные участки поверхности верхней части бетонной стены 2. Верхняя часть стены удалена и очищена 3. Продукт Belzona 5111(с голубым оттенком). 4. Водослив, отремонтированный при помощи продукта Belzona 4111
