# ИСПОЛЬЗОВАНИЕ BELZONA ДЛЯ ЗАЩИТЫ ГРЯЗЕВОГО НАСОСА

ID: 5114

Корпус грязевого насоса

Завод по очистке сточных вод в Болгарии

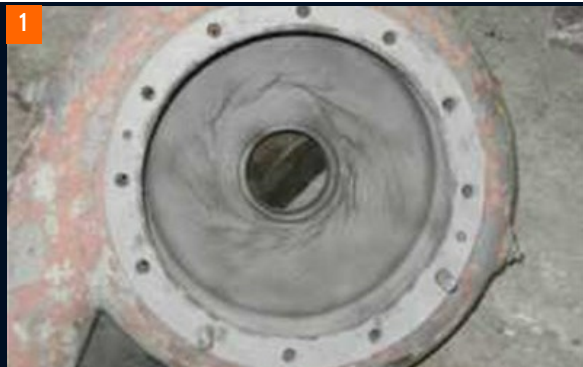
Обширные повреждения корпуса насоса от эрозии и коррозии во время эксплуатации

1. Поврежденный корпус насоса 2. После нанесения продукта Belzona 1321 3. Проверочный осмотр спустя 600 часов в эксплуатации после применения продукта Belzona

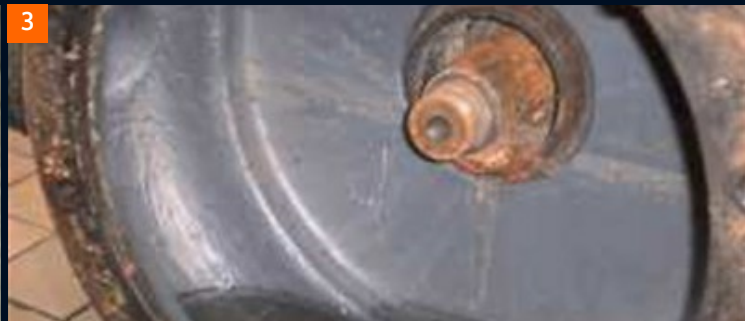
В результате низкой эффективности насоса рассматривалась возможность его утилизации. Продукт Belzona был выбран как оптимальный вариант с точки зрения скорости оборота расходов. После 600 часов в эксплуатации проверка выявила, что обшивка поверхности насоса по-прежнему находится в отличном состоянии
