# BELZONA УСТРАНЯЕТ ПРОБЛЕМУ ОТСТОЙНИКА

ID: 5116

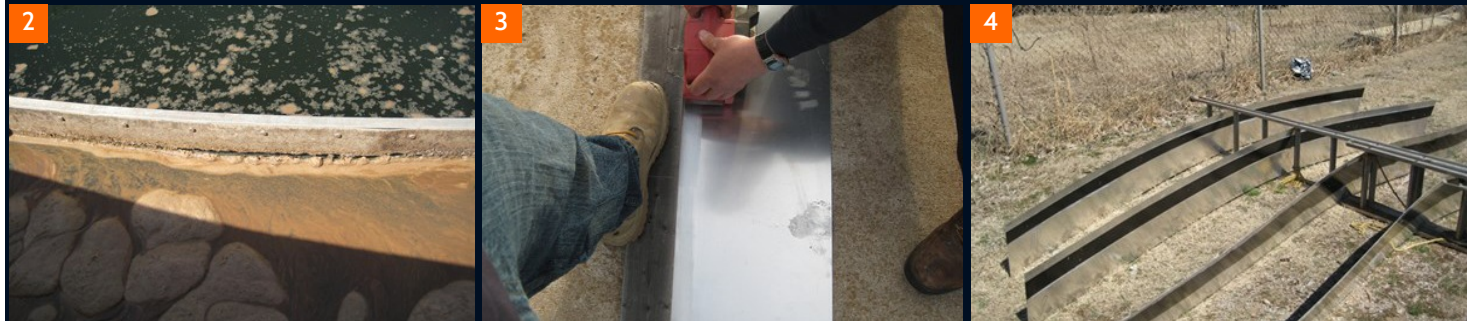
50% поверхности щита поражено вследствие коррозии, возникающей на ватерлинии. Покупка новой «юбки» резервуара от производителя обойдется в \$15,000 и потребует чрезвычайно длительного времени на установку

Алюминиевый щит на поверхности отстойника находится на 5м ниже ватерлинии. Данная установка является единственной, используемой для обслуживания этого небольшого города

1. Отстойник 2. Алюминиевое покрытие, подвергшееся эрозии 3. Подготовка панелей 4. Панели после завершения покрытия по линии уровня воды по обеим сторонам

На новые алюминиевые панели, предварительно обработанные до шероховатости, наносятся продукты Belzona 3921 и Belzona 5811 в соответствии с листовкой о применении материалов ТСС-5. После этого панели болтами прикрепляются к восстановленной «юбке», исключая необходимость полной замены оборудования

Данный ремонт обошелся городу в \$500, потраченных на продукт Belzona и \$1,000, потраченных на металл и материалы. Также ремонт был произведен в течение одного дня в отличие от недели, которая необходима для полной замены щита
