# ВОССТАНОВЛЕНИЕ ГЕОМЕТРИИ И ЗАЩИТА ОТ АБРАЗИВНОГО ИЗНОСА БРОНИ ДИСКА ШЛАМОВОГО НАСОСА

ID: 5124

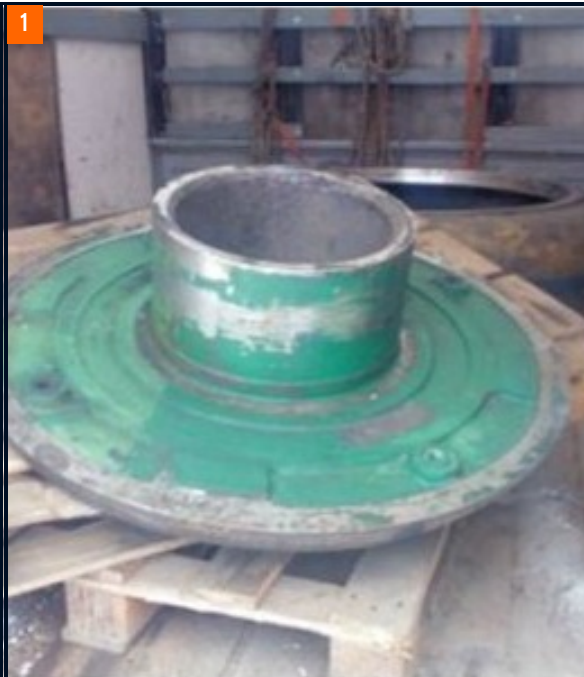
В ходе эксплуатации происходит постепенное, однако достаточно скорое истирание брони из ИЧХ, что приводит к необходимости постоянной агрегатной замены шламовых насосов предприятия

1. Передний бронедиск шламового насоса после демонтажа 2. Общий вид ремонтного процесса 3. Приближенный вид диска со специально изготовленной оснасткой для равномерного набора толщины материалом Belzona 1812 4. Завершенный ремонт

При такого рода ремонте обозримой перспективой для заказчика становится получение особо прочного жертвенного слоя из материала Belzona, что в будущем исключает агрегатную замену улиты, брони дисков и крыльчатки, и дает возможность скорого локального ремонта вымылов на месте собственными силами. Ввиду чего заказчик получает значительную экономию средств.
