# BELZONA ВОССТАНАВЛИВАЕТ И ЗАЩИЩАЕТ ТРУБНУЮ РЕШЕТКУ НА ТГК-1

ID: 5126

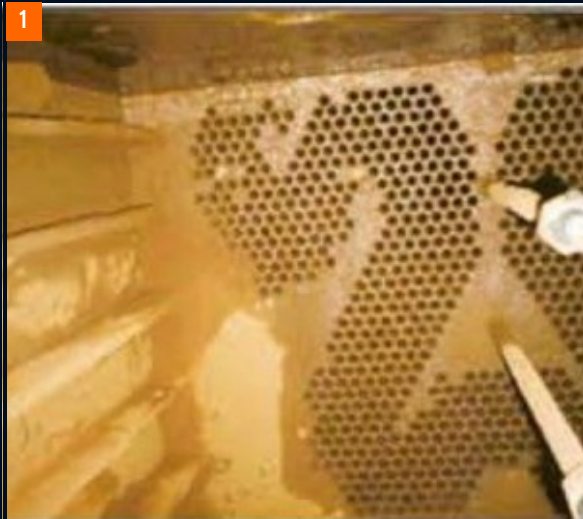
В течение эксплуатации трубная доска подверглась эрозии и коррозии в местах вальцовки трубок, что привело к разрушению и образованию течей

1. Разрушенная доска 2.  
Восстановленная и защищенная  
трубная доска

Геометрия трубной доски была успешно восстановлена материалом Belzona 1111 и в дальнейшем защищена Belzona 1321. Благодаря этому было остановлено коррозионно-эрозионное разрушение, вызванное течами из разрушенного чугуна. Защитное покрытие продлило срок службы теплообменника, что вызвало интерес к материалам и расширению проводимых ремонтных работ с использованием композитных материалов
