# МОДЕРНИЗАЦИЯ ЗАЩИТНОГО ПОКРЫТИЯ ПОЛОВ ПРОИЗВОДСТВА ЦПДХ 1

ID: 5133

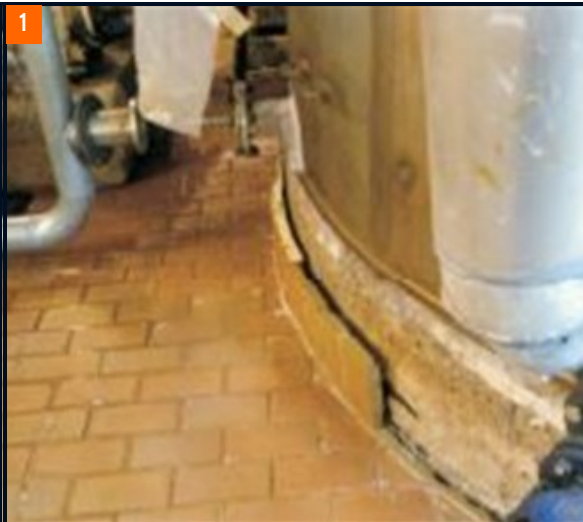
Воздействие отраслевой среды (кислоты, щелочи) на напольное покрытие. Отслоение кислотостойкой плитки, проникновение кислоты в бетонное основание и его разрушение

1. Разрушенное покрытие плитки 2.  
Демонтаж старого покрытия 3.  
Восстановление основания 4.  
Химостойкая изоляция
