# РЕМОНТ РУЛЕВОГО УСТРОЙСТВА КОРАБЛЯ

ID: 5143

Ремонт баллеров рулевого устройства

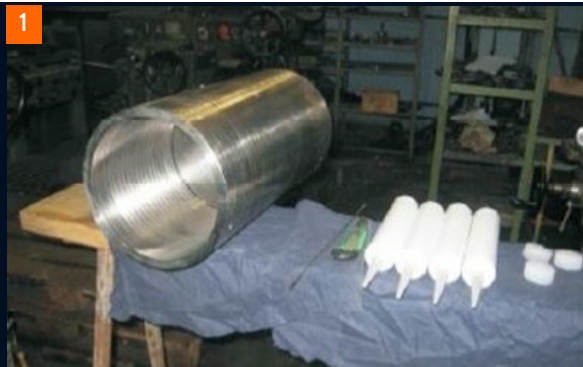
Износ рабочих поверхностей баллеров

1. Изготовленная облицовка 2.  
Подготовка посадочного места 3.  
Монтаж облицовки 4. Готовые  
баллеры

-зачистка размера рабочей поверхности -изготовление облицовки -  
монтаж облицовки баллера при помощи композитного материала -  
обработка поверхности в размер
