# РЕМОНТ ОПОР РАСПРЕДЕЛИТЕЛЬНОГО УСТРОЙСТВА

ID: 5146

Ремонт опор распределительного устройства

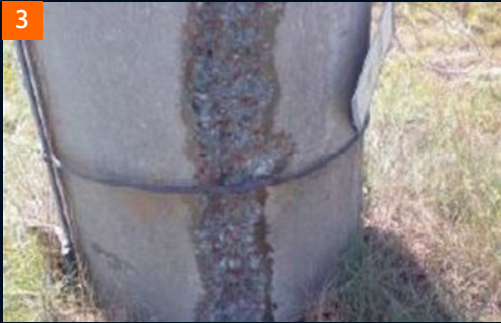
Разрушение бетона (сколы, продольные и поперечные трещины) опор РУ с течением времени.

1. и 2. Общий вид станции
3. Опора подготовлена для нанесения Belzona 4111: трещина разделана, обеспылена, нанесен грунт Belzona 4911
4. Нанесен материал Belzona 4111 - ремонт полностью завершен

Бригада из 2-х человек произвела работы по месту. Для разделки трещин использовался пневмо инструмент и компрессор. После этого был нанесен грунт и Belzona 4111, который в 6 раз прочнее основы
