# РЕМОНТ ЦИКЛОНОВ МЕТАЛЛУРГИЧЕСКОГО КОМБИНАТА

Нарушения герметичности стен циклона металлургического комбината

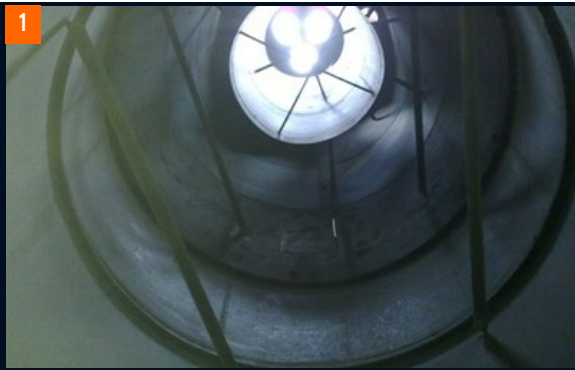
1. Вид циклона изнутри. Поверхность абразивоструйно очищена. Леса установлены
2. Смешивание материалов Belzona
3. Нанесение Belzona 1812 на конусную часть
4. Нанесение Belzona 1391 на прямую часть

Нанесение материала производилось в 2 этапа. Звено из 3-х человек дробеструило, очищало и обезжиривало первый циклон до SA 2,5 (75 микрон). После этого бригада из 7-ми человек наносила материал Belzona 1812 на конусную часть циклона, где произошел наибольший абразивный износ. Нанесение Belzona 1391 происходило в один этап, посменно, без остановки для максимального сокращения времени простоя "белого металла" для исключения образования окислов. Такие же операции были проведены на втором циклоне
