# ВОССТАНОВЛЕНИЕ РОУЛЬСОВ СУДНА ДЛЯ ЗЕМЛЕЧЕРПАТЕЛЬНЫХ РАБОТ

ID: 5150

Роульсы судна для землечерпательных работ "Северное" нуждались в плановом капитальном ремонте

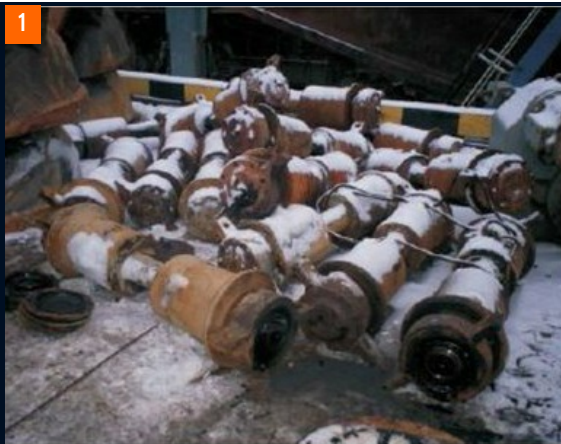
1. Общий вид роульсов
2. Роульс до проведения ремонта и его компоненты после разборки и дефектирования
3. Роульс в ходе ремонта (проточка на станке, нанесение ремонтного состава, доводка в размер и сушка)
4. Завершенный ремонт

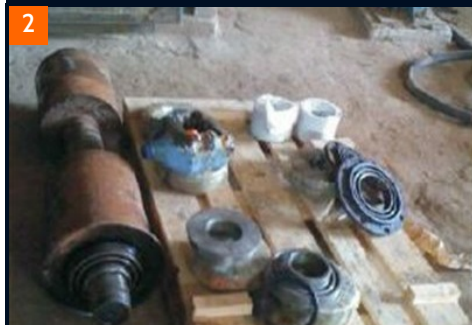
После демонтажа и дефектирования 17 роульсов были выявлены множественные повреждения: подшипников, шеек валов, посадочных мест подшипников и резьб валов
