# РЕМОНТ СКОЛОВ ЭМАЛИ ХИМИЧЕСКОГО РЕАКТОРА

ID: 5151

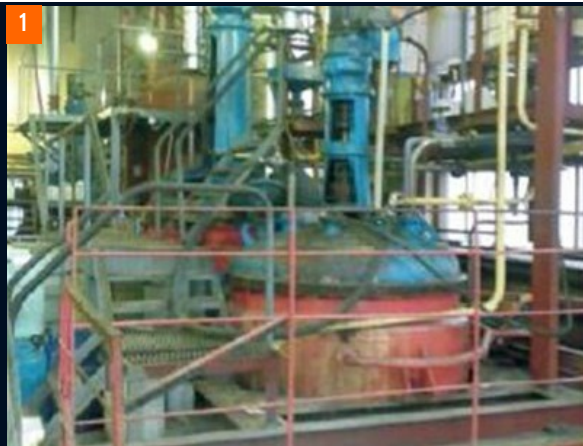
1. Общий вид реактора
2. Процесс подготовки ремонтируемой поверхности с помощью Monti Bristle Blaster до SA 2,5
3. Удаление грязи и обезжиривание с помощью Belzona 9111 перед нанесением состава Belzona 1591
4. Завершенный ремонт
