# СТАНИТОВЫЙ ВАЛ СПБ КПК

ID: 5153

Станитовый вал бумагоделательной машины

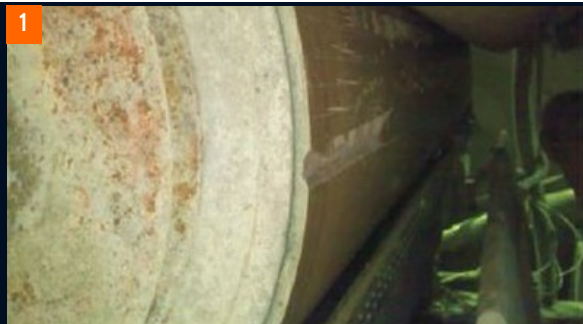
Сколы на станитовом покрытии вала бумагоделательной машины были вызваны попаданием в узел постороннего предмета.

1. Фото проблемного участка
2. Разделка повреждений
3. Отремонтированный участок (вид сверху)
4. Отремонтированный участок (вид сбоку)

Потребовался демонтаж вала для полировки и придания гладкости. Разделка сколов ручным инструментом. Восстановление геометрии пастообразным ремонтным материалом.
