# РЕМОНТ И ВОССТАНОВЛЕНИЕ ОПОРНОГО БАНДАЖА СУШИЛЬНОГО БАРАБАНА

Сегментные сколы поверхности качения опорного банджа, трещины на поверхности банджа сушильного барабана

Сахарный завод. Украина

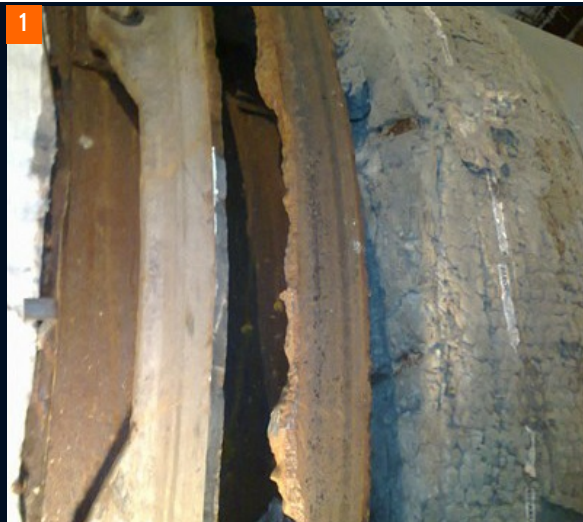
1. Сегментные сколы металла на поверхности качения опорного банджа сушильного барабана
2. Наклеивание стального армирующего металлического сегмента на боковую поверхность банджа с опорой на его опорные поверхности. Фиксация армирующего сегмента болтовыми соединениями и дополнительная фиксация болтовых соединений материалом Belzona 1321
3. Окончательный вид усиления поверхности качения банджа сушильного барабана в местах скола стальным армирующим сегментом при помощи материалов Belzona 1111, 1311, 1321
