# РЕМОНТ И ЗАЩИТА ВНУТРЕННЕЙ И УПЛОТНЯЮЩЕЙ ПОВЕРХНОСТИ ТИПА «ШИП-ПАЗ» РАСПРЕДКАМЕРЫ ТЕПЛООБМЕННОГО АППАРАТА

ID: 5163

Распределительная камера теплообменного аппарата

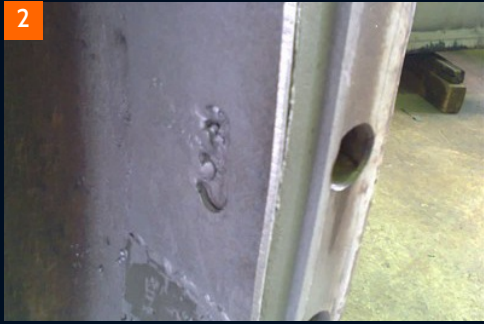
Коррозия, эрозия внутренних и уплотняющих поверхностей типа «шип-паз»

1. Абразивоструйная подготовка внутренних и торцевых уплотняющих поверхностей типа «шип-паз» распредакмер теплообменного аппарата
2. Армирование стальными листовыми сегментами внутренней поверхности и изношенной боковой уплотняющей поверхности типа «паз» распредакмер теплообменного аппарата
3. Восстановление внутренних и торцевых уплотняющих поверхностей типа «шип-паз» распредакмер теплообменного аппарата материалами Belzona 1111, 1121, 1311
4. Восстановленные и защищённые внутренняя и уплотняющая поверхности распредакмеры теплообменного аппарата материалами Belzona 1321, 1341
