# РЕМОНТ И ЗАЩИТА ВНУТРЕННИХ И УПЛОТНЯЮЩИХ ПОВЕРХНОСТЕЙ ТИПА «ШИП-ПАЗ» КРЫШЕК ТЕПЛООБМЕННЫХ АППАРАТОВ

ID: 5164

Крышки теплообменных аппаратов

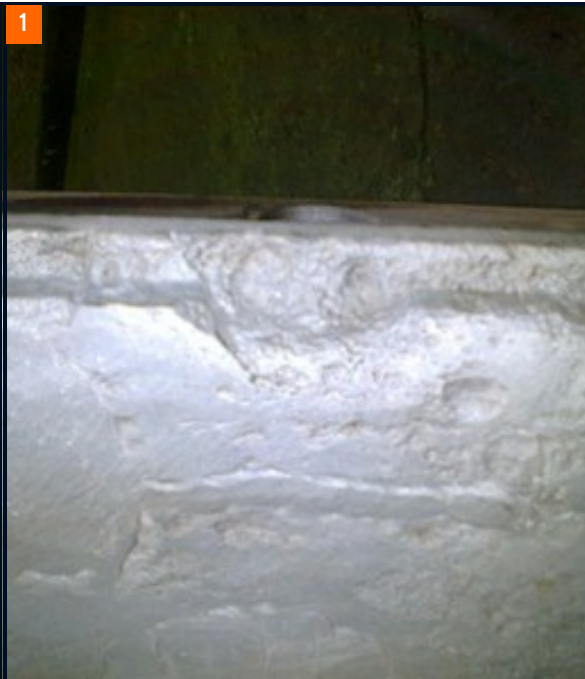
1. Абразивоструйная подготовка внутренних и торцевых уплотняющих поверхностей крышек теплообменного аппарата 2. Армирование стальными листовыми сегментами внутренней поверхности и изношенной боковой уплотняющей поверхности типа «паз» крышек теплообменного аппарата 3. Восстановление внутренних и торцевых уплотняющих поверхностей типа «шип-паз» крышек теплообменного аппарата материалами Belzona 1111, 1121, 1311 4. Восстановленные и защищенные внутренняя и уплотняющая поверхности крышек теплообменного аппарата материалами Belzona 1321, 1341
