# BELZONA REPARA FLANGE E OFERECE PROTEÇÃO CONTRA CORROSÃO

ID: 5853

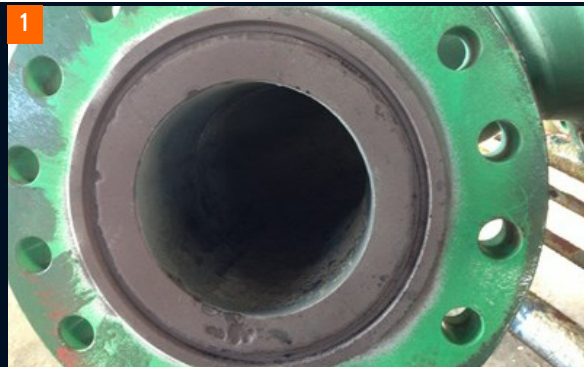
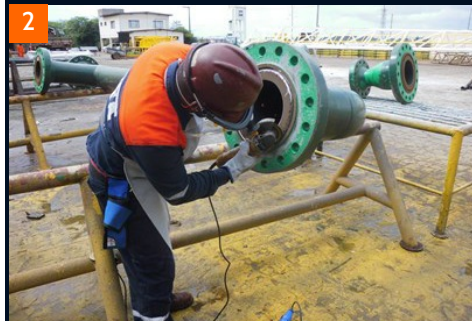
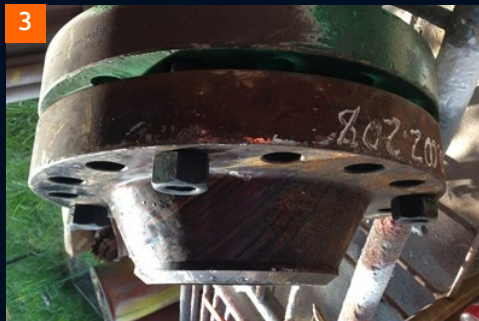
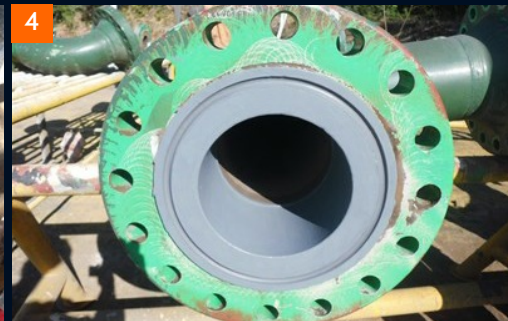
Na estação de bombeamento de água produzida, com alto teor de sal e H<sub>2</sub>S, os flanges após desgaste por corrosão química apresentavam vazamento e perda de substrato.

Groove de Flanges RTJ danificado dando passagem de água produzida a 50 graus Celsius e 90 Kgf/cm<sup>2</sup>.

Após hidro jateamento com Ultra Alta Pressão para descontaminação, foi realizada a medida de salinidade e jateamento abrasivo conforme padrão Sa 2 1/2. A aplicação seguiu conforme o procedimento descrito nos Folhetos VPF-9 e VPF-13 do Sistema Belzona Know-How.

O flange foi submetido a uma pressão de 150 Kgf/cm<sup>2</sup> e aprovado para aplicação em todos os flanges da estação. Não sendo necessária a troca dos flanges por novos e eliminou os vazamentos, contribuindo por uma melhor eficiência no campo e preservação ao meio ambiente.
