# УСТРАНЕНИЕ ПРОТЕЧКИ НА МАСЛОНАПОЛНЕННОМ ОБОРУДОВАНИИ

ID: 5970

## ПРОБЛЕМА

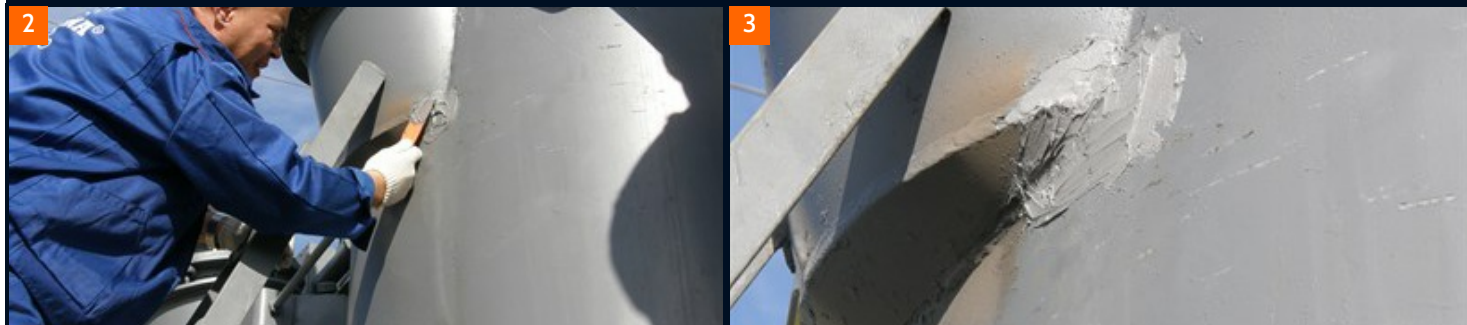
В процессе эксплуатации, в результате воздействия агрессивной среды произошло сквозное корродирование стенки трансформатора. Возникла течь масла, что привело к потере трансформаторного масла, причинение вреда окружающей среды и как следствие штрафным санкциям от контролирующих органов.

1. Общий вид протекающей емкости. 2. Поверхность нанесения материала. 3. Ремонт завершен.

Применение материалов и технологии Бельзона позволило избежать дорогостоящего ремонта и длительного простоя оборудования.

Belzona 1161  
Belzona 9611
