# РЕМОНТ КОРПУСА ШАРОВЫХ МЕЛЬНИЦ

ID: 7713

Шаровые мельницы МШЦ 3 x 6,25, используемые для измельчения бокситов.

Глиноземный завод, Украина (ОК РусАл)

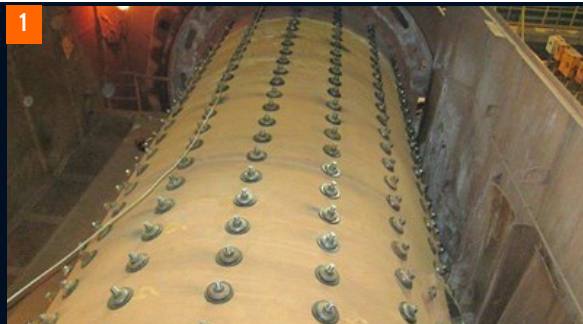
Деформация поверхности, образование трещин и коррозионное повреждение внутренней поверхности корпуса шаровых мельниц из-за попадания щелочного раствора с температурой 80 градусов под клиновую футеровку.

1. Шаровая мельница, вид снаружи
2. Шаровая мельница, вид изнутри
3. Отремонтированный корпус
4. Затирка швов клиновой футеровки
