# ЗАЩИТА НАСОСА И МЕШАЛКИ ОТ СЕРНОЙ КИСЛОТЫ И МЕДНОЙ ПУЛЬПЫ

ID: 7827

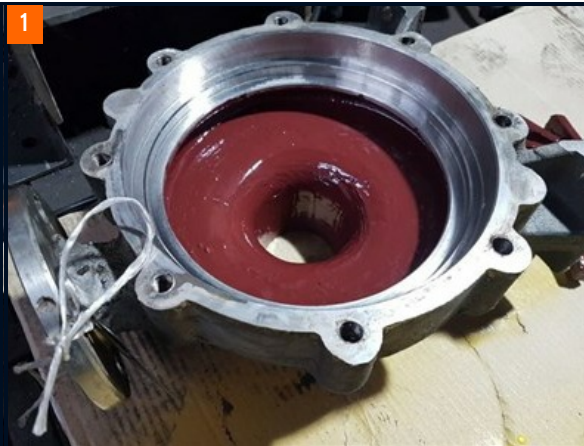
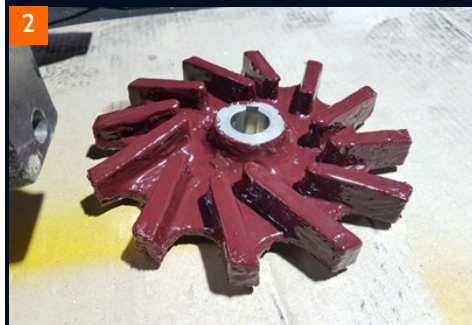
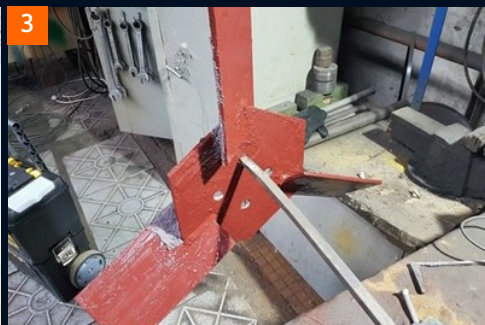
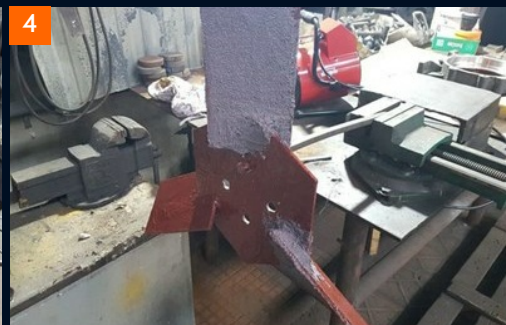
1. Проточная часть насоса 2. Рабочее колесо насоса 3. Импеллер мешалки 4. Импеллер мешалки

Агрессивная среда, в которой работает оборудование, состоит из серной кислоты и медной пульпы, что приводит к сильному эрозивному и абразивному износу деталей. Было принято решение защитить рабочие поверхности защитным и химически стойким покрытием Belzona.

Были произведены работы по нанесению защитного покрытия на проточную часть, рабочее колесо насоса, и импеллер мешалки на заводе по добыче и производству меди.
