# BELZONA СНИЗИЛА ЭНЕРГОПОТРЕБЛЕНИЕ НАСОСА НА 10-15 КВТ/Ч

ID: 7828

Насос на медьэлектролитном производстве

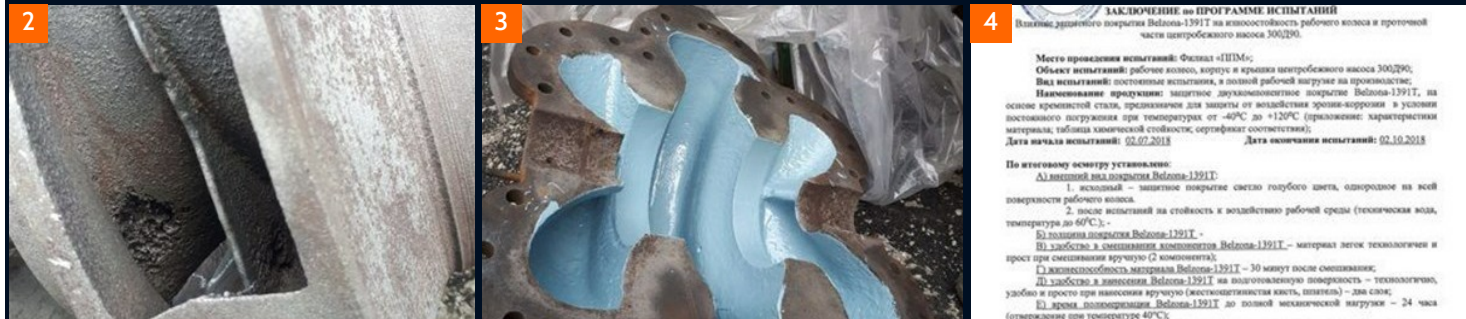
Из-за большого количества рабочих часов, центробежный насос 300Д90 подвергся серьезному износу, особенно сильно пострадало рабочее колесо. Практически на каждой лопасти колеса были сквозные дефекты.

1. Общий вид насоса 2. Повреждение рабочего колеса 3. Ремонт и защита Belzona 4. Результат

Применение было проведено в соответствии с Belzona Ной-Хай Системной листовкой СЕР-3. Эти дефекты были устранены с помощью металлополимера Belzona 1111 (Super Metal). Также с помощью металлополимеров были устранены крупные раковины на корпусе и крышке насоса. После восстановления металла, проточная часть и рабочее колесо насоса были покрыты промышленным защитным покрытием Belzona 1391T. Благодаря длительному периоду времени для нанесения последующего слоя и возможности ускоренного процесса отверждения, Belzona 1391T способствует сокращению времени простоя производства.

После проведения программы испытаний защитного покрытия Belzona 1391T, энергопотребление насоса снизилось на 10-15 кВт/ч, тем самым, за время работы, с момента ремонта и до конца испытаний (3 месяца), ремонт дважды окупился.
