# РЕМОНТ ПЛАСТИН ВАКУУМНОГО НАСОСА ЗА 1 ЧАС

ID: 7830

Вакуумный насос ВВН 2-50 перестал поддерживать состояние вакуума из-за дефектов на пластинах насоса.

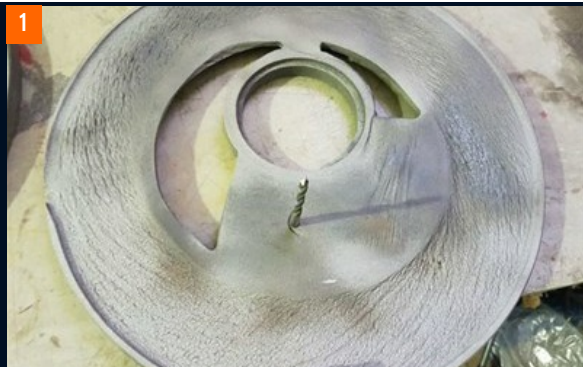
1. Износ насоса 2. Износ в фокусе 3. Ремонт Belzona 4. Ремонт Belzona общий вид

Благодаря металлополимеру Belzona 1311, была восстановлена геометрия пластин, а в последствии, нанесено защитное покрытие Belzona 1321, которое защищает Ваше оборудование от коррозии и эрозии на длительный срок.
