# РЕМОНТ ШНЕКА И ПОЛУВТУЛКИ НА ЦЕЛЛЮЛОЗНО-БУМАЖНОМ ПРЕДПРИЯТИИ

ID: 7831

Шнек целлюлозно-бумажной компании.

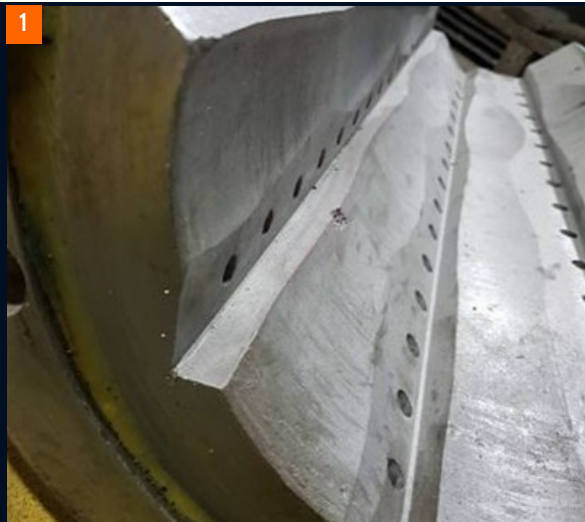
Шнек под давлением толкает щепу в водном растворе, благодаря чему на полувтулках происходит истирание металла. Было принято решение защитить рабочие поверхности контактируемых деталей промышленным пастообразным покрытием для защиты от абразивного износа.

1. Износ полувтулки 2. Износ шнека 3. Ремонт и защита полувтулки 4. Ремонт и защита шнека
