# RÉPARATION ET PROTECTION DE LA LIGNE D'ARBRE DU NAVIRE BELEM

ID: 9036

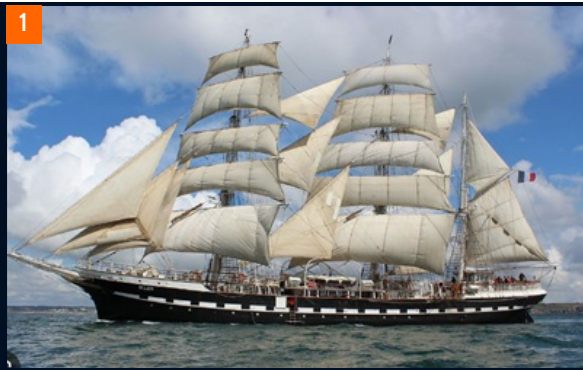
1. Le navire BELEM construit en 1896
2. L'arbre porte hélice fortement endommagé par la corrosion
3. Reconstruction (Belzona 1111) et protection en 1<sup>ere</sup> couche Belzona 5821
4. deuxième couche Belzona 5821 appliquée

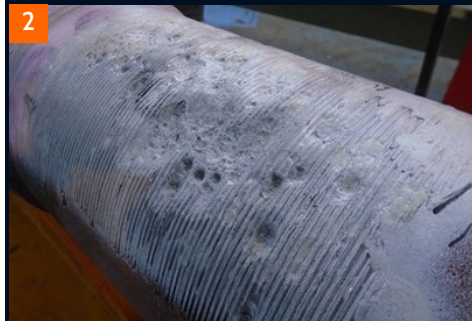
L'arbre porte hélice présentait de fortes usures dues à la corrosion par l'eau de mer.

Après grenaillage et décontamination saline, la reconstruction de l'arbre des zones endommagées a été réalisée à l'aide de Belzona 1111. Deux couches de Belzona 5821 ont ensuite été appliquées pour protéger l'arbre contre de future corrosion par l'eau de mer. L'application a été effectuée conformément au Belzona System Leaflets SOS-06.
