# REPARACIÓN DE TRANSMISIÓN DE CARGADOR CAT 854K

ID: 9203

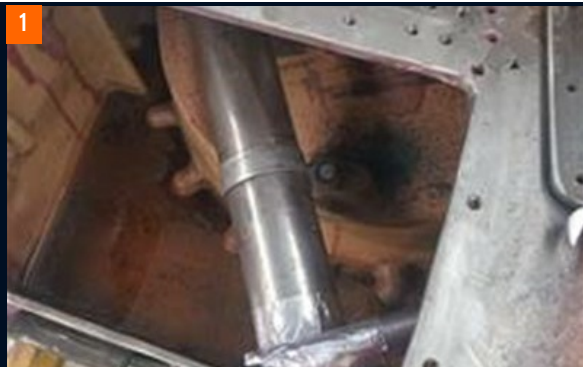
La transmisión de un Cargador CAT 854K sufrió un golpe abrupto lo que generó una fisura en la carcasa.

1. Situación inicial con fisura en la carcasa
2. Preparación de superficie
3. Aplicación de Belzona 1111 como soldadura en frío
4. Aplicación de Belzona 5811 para proteger la superficie
