# RENFORCEMENT D'UN TOIT DE BAC D'AMMONIAC AVEC LE PROCÉDÉ SW2.

ID: 9212

Bac de stockage d'Ammoniac (NH<sub>3</sub>) sur un site de fabrication à base de produit Chimique.

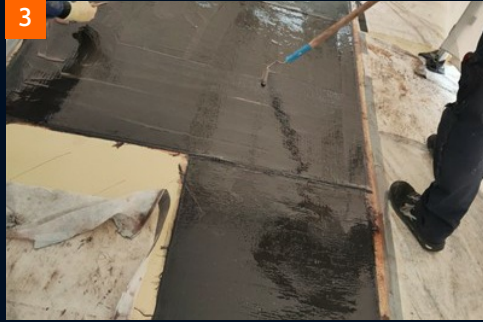
Procédé SuperWrap II, avec une adaptation liée au fait que l'on ne peut utiliser la bande Belzona 9382. Nous avons fait recours à des rouleaux débulleurs pour comprimer les bandes et éviter les bulles entre chaque couches de bandes de renfort (4x couches posé à 90°).

1. Toiture avant application du système Belzona.
2. Pose de la première couche.
3. Utilisation des débulleurs après l'application d'une couche de SWII.
4. Renforcement finale avant l'application du Belzona 5831LT.
