# ROHRMÜHLEN SIND KEIN PROBLEM FÜR BELZONA

ID: 9700

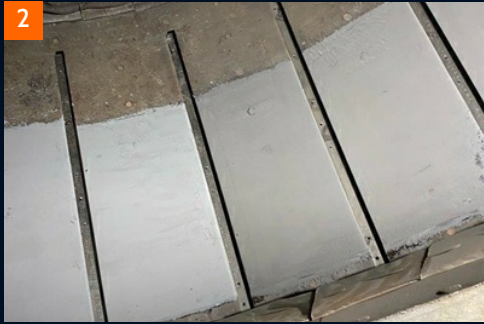
2

1. Rohrmühle vom Kunden sandgestrahlt.
2. Defekte Oberfläche aufgebaut mit Belzona 4111 (Magma-Quartz).
3. Nahaufnahme von der Anwendung im Prozess.
4. Defekte Oberfläche halbwegs aufgebaut mit Belzona 1812 (Ceramic Carbide FP).

Der zu reparierende Untergrund wurde vom Kunden sandgestrahlt. Ein Rahmen aus Stahl wurde vorgefertigt, damit Belzona 4111 (Magma-Quartz) in genauer Höhe aufgetragen werden konnte. Ein weiterer Rahmen aus Stahl mit anderen Dimensionen wurde vorgefertigt, um Belzona 1812 (Ceramic Carbide FP) in genauer Höhe auftragen zu können. Die Reparaturtechnologie wurde mit dem Kunden gemeinsam entwickelt und ausgeführt. Die Vorgehensweise war über den gesamten Umfang gleich - alle Flächen waren letztlich mit 1812 (Ceramic Carbide FP) abgedeckt. Verlauf der Anwendung: Montage der Hilfsschienen zum Erreichen der richtigen Höhe durch den Kunden; Grundierung mit Belzona 4911 (Magma TX Conditioner), Grundaufbau bis 4mm Untermaß mit Belzona 4111 (Magma-Quartz), Beschleifen des 4111 (Magma-Quartz), Endschicht ca. 4mm mit Belzona 1812 als Verschleißschutz. Aufgrund der räumlichen Bedingungen wurde zuerst nur jedes zweite Feld mit 4911 (Magma TX Conditioner)/4111 (Magma-Quartz) bearbeitet (dabei wurde die Mühle zwischendurch  $\frac{1}{4}$  gedreht), die Endbeschichtung mit 1812 (Ceramic Carbide FP) erfolgte auch in zwei Abschnitten - jedes zweite Feld, die verbliebenen dann in der nächsten Runde. Von der endgültig fertigen Beschichtung gibt es leider kein Foto.
