# PROTECCIÓN DE COMPONENTES DE COMPRESOR CON BELZONA 1341N

ID: 10067

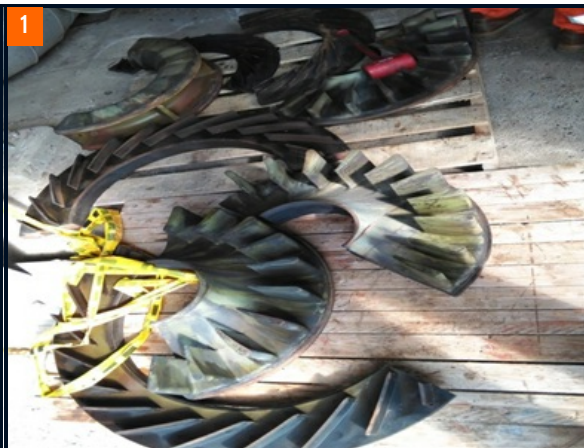
Los componentes internos del compresor requerían un sistema de recubrimiento de protección contra la corrosión.

1. Componentes antes de grit blasting
2. Superficie preparada y delimitando con cinta.
3. Tapa con capa final de Belzona 1341N (Supermetaglide).
4. Componentes con capa Final.

La superficie fue preparada mediante grit blasting, verificando la rugosidad en varios puntos de referencia y obteniendo un valor promedio de 3,3 mils.. Para la aplicación de Belzona 1341 (Supermetaglide), se requería un perfil de anclaje mínimo de 3 mils. Las áreas fueron delimitadas con cinta y se aplicaron dos capas del producto, con un espesor total de aproximadamente 250 micras. La primera capa, de color gris, se aplicó y se dejó curar según las instrucciones del fabricante. Posteriormente, se aplicó la segunda capa, de color azul, para asegurar una adecuada diferenciación entre capas y minimizar posibles imperfecciones.
