# RECUPERACIÓN Y REVESTIMIENTO DE POSTE

ID: 1387

## PROBLEMA

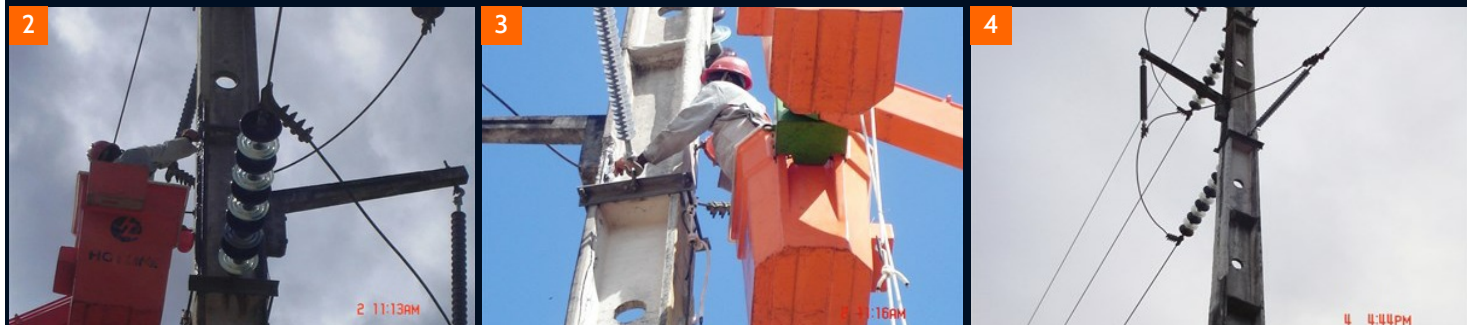
El concreto de esta columna de una línea de transmisión eléctrica, se encontraba deteriorado debido a efectos de erosión y degradación del concreto por el medio ambiente. Debía corregirse este problema sin desconectar el servicio o al menos minimizando en lo posible el corte de electricidad. Adicionalmente para los efectos de mantenimiento, debía corregirse este problema para evitar el riesgo de un posible accidente, así como el prolongar la vida útil de este soporte.

1. Imagen de la carrera hasta que el servicio (desgaste nota)
2. Preparación de la superficie
3. Servicio cumplidos después de la aplicación de los productos Belzona

La superficie fue preparada con un esmeril empleando un cepillo de alambre, martillo y piqueta. Después de la preparación y limpieza de la superficie se aplicó Belzona® 4911 (Magma TX Conditioner) para acondicionar la superficie. Entonces se aplicó Belzona® 4141 (Magma-Build) para recuperar las zonas desgastadas, restablecimiento la resistencia estructural del elemento.
