# BELZONA 3111 (FLEXIBLE MEMBRANE) – SCHUTZ IN EINEM KRAFTWERK

ID: 1802

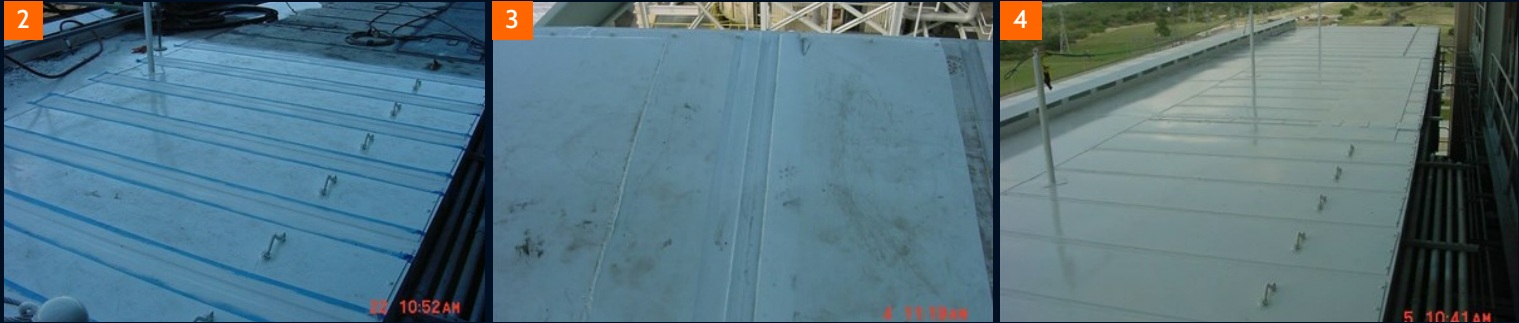
Durch die Fugen des aufklappbaren Dachs drang Wasser ein, sodass die Kohle feucht und der Brennstoff-Wirkungsgrad reduziert wurde. Darüber hinaus war der Arbeitsbereich aufgrund der Feinkohle auf den Förderbändern extrem schmutzig.

1. Das Dach über dem Kaskadenbereich vor der Anwendung (Fugen beachten) 2. Abgelebte Fugenbereiche 3. Auftrag der ersten Schicht Belzona 3111 (Flexible Membrane) 4. Fertiges Dach (Das Dach wurde nach der Belzona Anwendung angestrichen)

Belzona 3111 (Flexible Membrane) eignet sich hervorragend zum Abdichten von Dächern, bei denen Bewegung vorhanden ist. In das Dach wurden Fugen als Sicherheitsvorkehrung eingebaut, und das verstärkte Belzona System stellt nun sicher, dass die Bereiche unterhalb trocken bleiben.
