# BELZONA SCHÜTZT AUFFANGBEREICH

ID: 1805

Neu gebauter Chemikalienauffangbereich

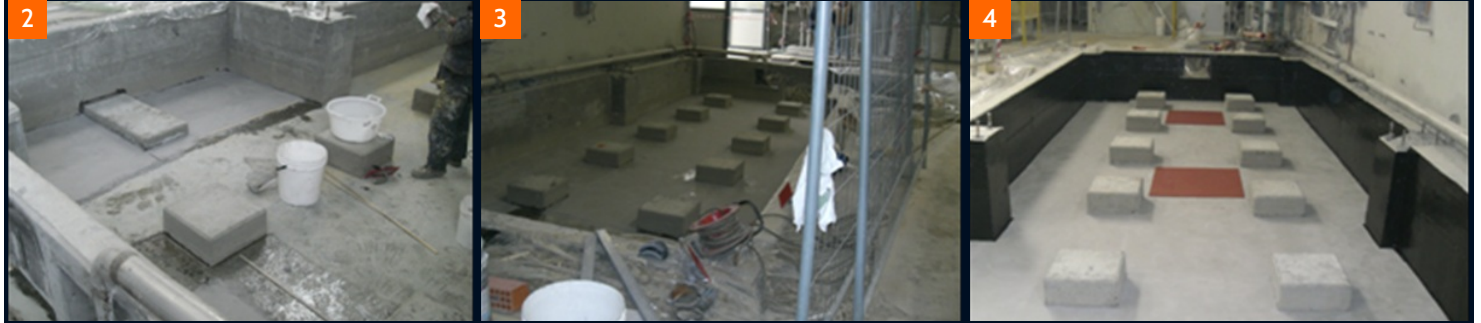
1. Bau des Chemikalienauffangbereichs
2. Beginn des Auftrags von Belzona 4111 (Magma-Quartz)
3. Fertiger Auftrag von Belzona 4111 (Magma-Quartz)
4. Fertige Anwendung mit Belzona 4181 (AHR Magma-Quartz) und Belzona 5811 (Immersion Grade)

Die Oberflächen wurden zunächst gestrahlt. Im Anschluss erfolgte der Auftrag von zwei Schichten Belzona 5811 (Immersion Grade) auf die Innenwände, der Auftrag von Belzona 4111 (Magma-Quartz) auf das Betonfundament und schließlich der Auftrag von Belzona 4181 (AHR Magma-Quartz) auf die Bereiche, in denen es zu möglichen Verschüttungen von Chemikalien kommen kann. Die Anwendung wurde gemäß dem Belzona Know-how System Infoblatt TCC-15 durchgeführt.
