# HITZE FÜR BELZONA 4181 (AHR MAGMA-QUARTZ) KEIN PROBLEM

ID: 3034

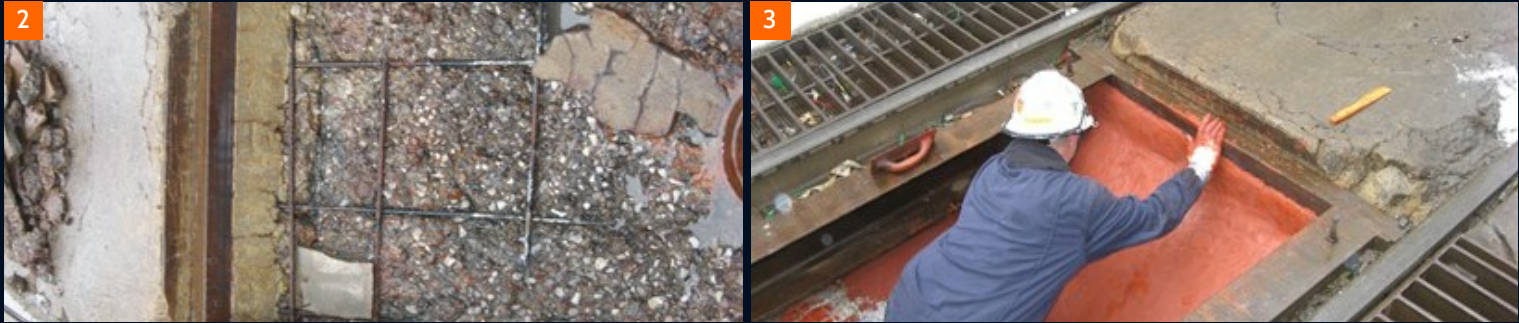
Aufgrund des Dampfes und der Chemikalien erodierte der Beton.

Dampf und heißes Wasser beschädigten Fugenmaterial und Beschichtungen. Belzona 4181 (AHR Magma-Quartz) bietet eine hervorragende Chemikalien- und Hitzebeständigkeit.

- 1. Ansicht der Bahnentladestation
- 2. Erodierter Beton in der Senkgrube
- 3. Belzona 4181 (AHR Magma-Quartz) wird auf die Betonoberfläche aufgespachtelt

Die Anwendung wurde gemäß dem Belzona Know-how Systeminfoblatt TCC-15 durchgeführt.
