# MIT BELZONA ABGEDICHTETER FAULBEHÄLTERDOM AUS UNLEGIERTEM STAHL

ID: 3068

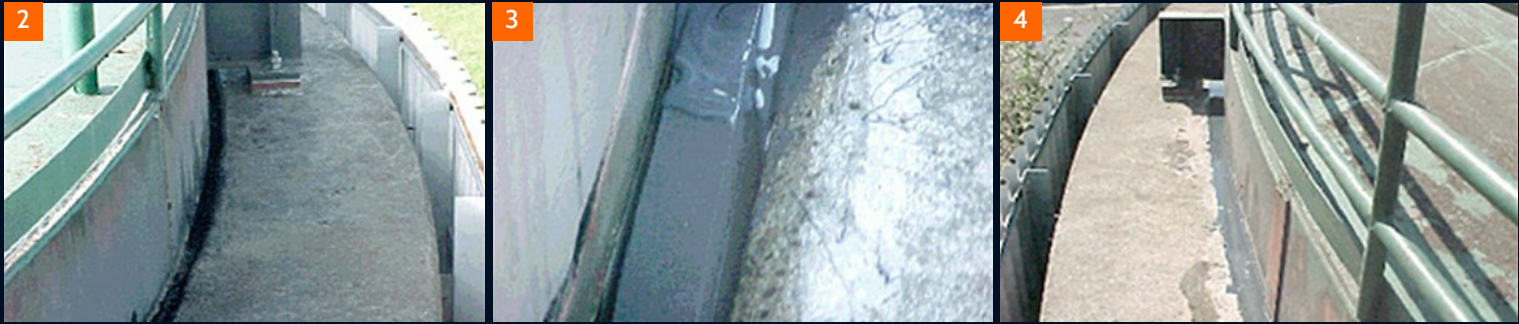
Der Faulbehälterdom aus unlegiertem Stahl mit 24 Metern Durchmesser war ursprünglich mit Teerpech abgedichtet worden. Die Dichtung war über die Jahre hinweg verschlissen und an mehreren Stellen undicht geworden.

1. Ursprüngliche Abdichtung 3 cm tief freigelegt 2. Sandgestrahlte und getrocknete Domabdichtung 3. Eingießen von Belzona 2221 (MP Fluid Elastomer) 4. 69 laufende Meter vollständig abgedichtet

Die Anwendung wurde gemäß dem Belzona Know-how System Infoblatt TCC-12 durchgeführt.

Seit der Reparatur sind keine weiteren undichten Stellen aufgetreten. Belzona machte das einzige Angebot, das die Langlebigkeit der Reparatur zusicherte.
