# BELZONA VERLÄNGERT DIE LEBENSDAUER EINER PUMPENBESCHICHTUNG AUS GUMMI

ID: 3093

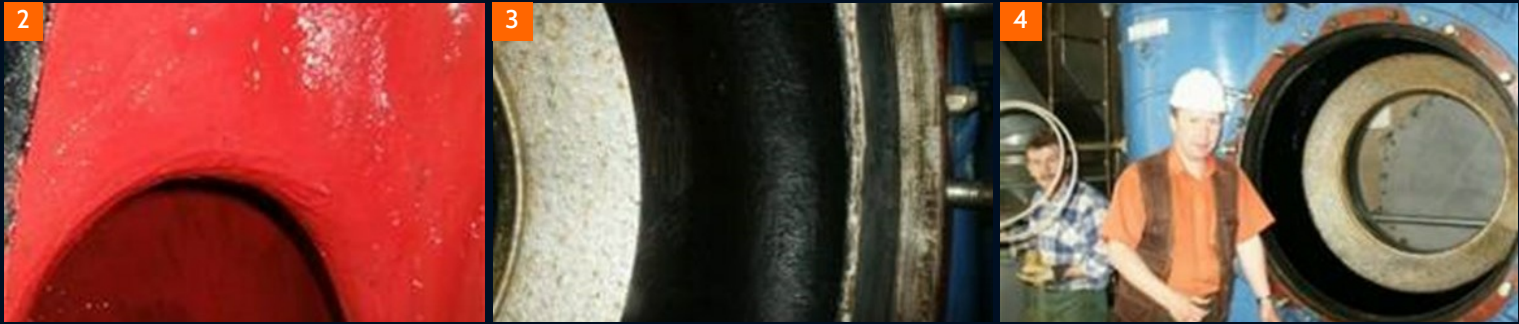
Die Pumpeninnenbeschichtung besaß nur eine begrenzte Lebensdauer (max. 5 Jahre). Eine neue Innenbeschichtung kostet 40.000 EUR.

- 1. Ansicht auf die Pumpe
- 2. Auftrag der ersten Schicht
- 3. Auftrag der zweiten Schicht
- 4. Abgeschlossene Anwendung

Die Anwendung wurde gemäß dem Know-how System Infoblatt CEP-3 durchgeführt.

Eine neue Innenbeschichtung kostet 40.000 EUR. Die Belzona-Beschichtung kostete 3.000 EUR und weist auch nach 3 Jahren im Betrieb keine nennenswerten Verschleißerscheinungen auf.
