# MIT BELZONA BESCHICHTETER NACH OBEN OFFENER ENTLEERUNGSBEHÄLTER

ID: 3196

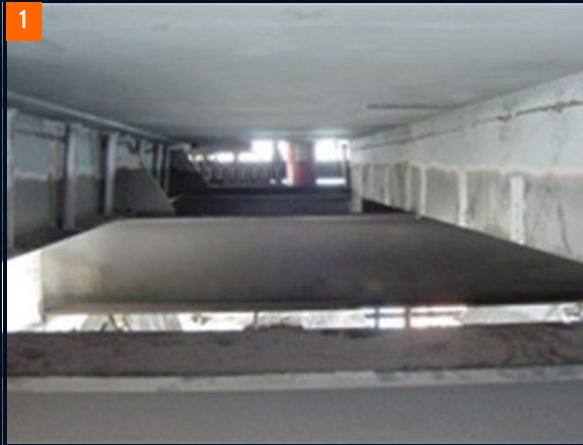
1. Vorderansicht des mit Belzona beschichteten Behälters
2. Seitenansicht
3. Abdichtung von Schweißnähten am Behälterboden mit Belzona 1111 (Super Metal)

Der Behälterboden wurde sandgestrahlt, die Platten mit Belzona 1111 (Super Metal) angeklebt und mithilfe von Keilen fixiert. Nach der Aushärtung von Belzona 1111 (Super Metal) wurde Belzona 5811 (Immersion Grade) in die Lücke zwischen Platte und Behälterboden injiziert. Zusätzlich wurden alle Behälterdüsen sowie Schweißnähte am Übergang von Behälterwand und -boden mit Belzona 1111 (Super Metal) und Belzona 9341 (Reinforcement Tape) umwickelt. Anschließend wurden Behälterboden und -seitenflächen mit Belzona 6111 (Liquid Anode) und Belzona 5111 (Ceramic Cladding) beschichtet, um sie so vor zukünftigen Korrosionsschäden zu schützen.
