# MIT BELZONA GESCHÜTZTER KOHLETRICHTER

ID: 3329

Trichter für Kohlemühle

Kohlekraftwerk, Ontario, Kanada

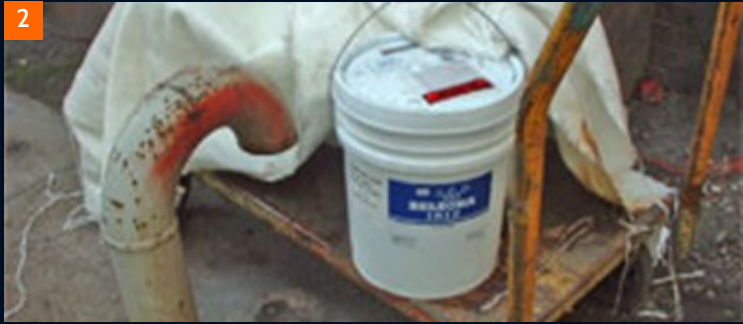
2

1. Durchführung der Oberflächenvorbereitung.
2. Dank eines naheliegenden Dampfrohrs konnte das Belzona-Produkt warmgehalten werden.
3. Abgeschlossene Anwendung.

Der Stahl wurde erneuert, manuell vorbereitet und 3 mm dick mit Belzona 1812 (Ceramic Carbide FP) beschichtet. Dieses Belzona-System bietet eine hervorragende Abriebfestigkeit. Gleichzeitig wird sichergestellt, dass die Kohle wie gewünscht fortbewegt wird.
