# BELZONA SCHÜTZT DIE BEINE EINER BOHRPLATTFORM IN DER SPRITZWASSERZONE

ID: 3393

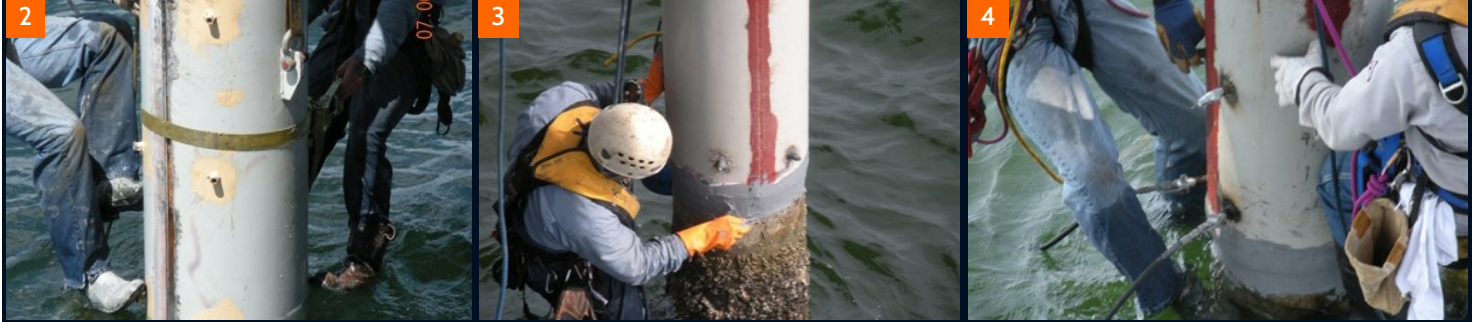
Die Beine waren aufgrund von Korrosion und Schlageinwirkung durch (Besatzungs-)Boote im Bereich der Spritzwasserzone beschädigt worden.

1. Plattformbeine mit typischen Schäden.
2. Installation der Stahlummantelung.
3. Auftrag von Belzona 1161 (Super UW-Metal) zur Abdichtung der unteren Naht.
4. Injizieren von Belzona 5831 (ST-Barrier) zum Auffüllen des Hohlraums zwischen Bein und Stahlummantelung.

Die Anwendung wurde gemäß dem modifizierten Belzona Know-how System Infoblatt SOS-8 durchgeführt. Das untere Ende der zweigeteilten Gehäuse wurde mit Belzona 1161 (Super UW-Metal) abgedichtet. Anschließend wurde Belzona 5831 (ST-Barrier) in den Hohlraum zwischen Plattformbein und Stahlummantelung injiziert.

Der Kunde hatte die geteilten Stahlummantelungen am oberen Ende sowie an den Seiten verschweißt. Aufgrund des Wassers/Wellengangs war dies am unteren Ende allerdings nicht möglich. Deswegen beschleunigte sich die Korrosion zwischen den Beinen und der Ummantelung. Der Kunde fragte seinen Belzona-Vertragshändler vor Ort nach einer Lösung. Dank der oberflächentoleranten Belzona-Werkstoffe konnte der Bereich vollständig abgedichtet werden, sodass weitere Korrosionsschäden verhindert werden konnten. Insgesamt wurden 32 Beine repariert. In den kommenden Jahren sind weitere Reparaturen geplant.
